## ENQUETES TECHNIQUES D'ACCIDENTS ET PRESCRIPTIONS DE RESISTANCE.

Par W. NICOLE.

Chef Staticien à l'Usine Aéronautique d'Altenrhein, Ancien Ingénieur de Contrôle à l'Office Fédéral de l'Air.

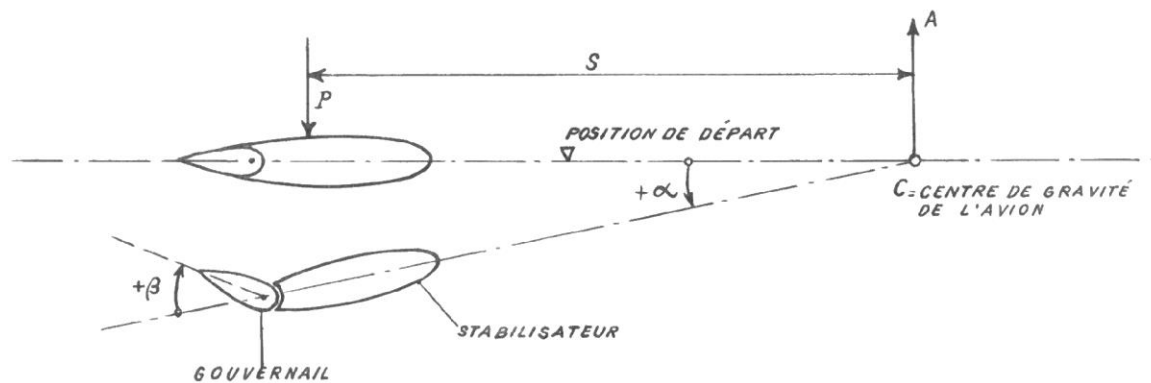
loin du lieu d'impact. Tout ceci se passa en un temps si court que les témoins de l'accident ne perçurent qu'une seule grande explosion. Le pilote put quitter la cabine et sauter en parachute. Son témoignage facilita beaucoup l'enquête. Comme le planeur était dans la plus haute catégorie de résistance, donc autorisé pour l'écolage du vol de virtuosité, il était logique de se demander si ces manoeuvres brusques et contrées, pouvant facilement se produire lorsque l'élève manque une figure et prend trop de vitesse, ne devaient pas faire partie des cas de charges normaux, n'occasionnant donc pas de contraintes excessives. Il restait alors à déterminer l'ordre de grandeur des efforts lors des manoeuvres de ce genre. Il est clair que de très grandes forces aérodynamiques ne peuvent se produire que lorsque les angles d'incidence du stabilisateur et du gouvernail sont de même signe, ce qui n'est jamais le cas lors des manoeuvres normales où l'effort perturbateur du gouvernail est réduit par l'effort stabilisateur de l'organe portant ce nom. Ce n'est que lors de manoeuvres extrêmement brusques et contrées, où un mouvement du pilote dans un sens est donc suivi immédiatement d'un mouvement violent dans l'autre sens, que des angles d'incidence de même signe peuvent se produire, spécialement aux hautes vitesses où l'avion suit rapidement les mouvements du manche. Le problème consiste donc à déterminer la rapidité de réaction de l'avion aux mouvements du manche et ce résultat nous permet d'évaluer l'ordre de grandeur extrême des incidences respectives du gouvernail et du stabilisateur et de calculer les efforts maxima agissant sur l'empennage et le fuselage. On arrive à résoudre l'équation différentielle de ce problème en introduisant certaines simplifications ne faussant que peu le résultat. Nous partirons d'une position d'équilibre dans laquelle l'incidence du gouvernail et du stabilisateur sont nulles. La force aérodynamique résultante de l'aile (A) agit donc au centre de gravité de l'avion.

$S$  EST ADMIS INVARIABLE ET ÉGAL POUR GOUVERNAIL ET STABILISATEUR

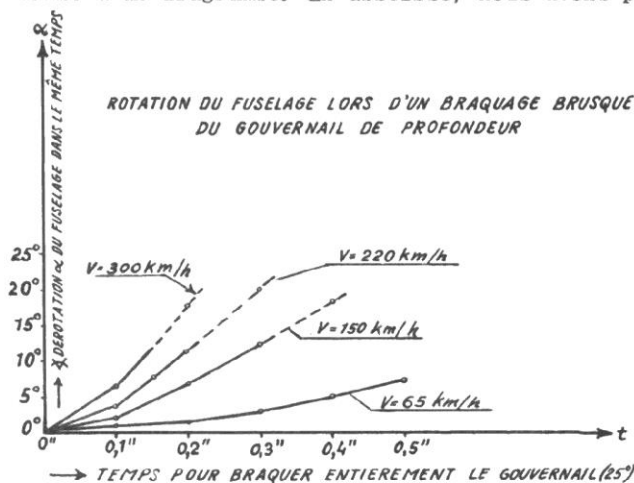
Nous pouvons maintenant introduire différentes valeurs pour la vitesse de braquage  $\dot{\beta}$  et pour la vitesse de vol  $V$  et déterminer  $\alpha$ . Nous nous bornons à donner les résultats sous forme d'un diagramme. En abscisse, nous avons porté le temps pour un braquage complet du gouvernail, soit  $25^\circ$ , et en ordonnée,

l'angle atteint par le fuselage dans le temps correspondant. Nous avons calculé plusieurs courbes pour différentes vitesses de vol  $V$ .

Nous voyons tout de suite que le fuselage et donc tout le planeur suit beaucoup mieux les mouvements du manche à balai quand la vitesse est élevée. Il n'est donc guère possible d'avoir des angles d'incidence de même signe du stabilisateur et du gouvernail aux hautes vitesses. Nous avons encore effectué différents calculs dans le genre de celui que nous venons de décrire, mais pour des conditions initiales différentes (mouvements contrés) et nous avons essayé de déterminer par des essais les temps minima de braquage entrant en considération. Pour éviter aux constructeurs

des calculs longs et délicats, nous avons introduit finalement un cas de charge simplifié mais qui nous semble fournir des sollicitations de l'ordre de grandeur de celles qui peuvent se produire pendant l'écoulement du vol de virtuosité. Nous avons introduit naturellement des cas de charge semblables pour les autres commandes. La prescription est formulée comme suit.
