Durch Querruder beeinflusstes Biegeflattern eines Segelflugzeuges

Zusammenfassung eines Filmes, der von der Akademischen Fliegergruppe Braunschweig und dem Institut für Flugzeugbau und Leichtbau, Technische Universität Braunschweig, angefertigt wurde

Vorgeführt beim 13. OSTIV-Kongress, Vršac, Jugoslawien (1972), von Dipl.-Ing. Hans Zacher, DFVLR-Abt. Segelflug, München

Aileron-influenced Bending Flutter of a Sailplane Wing

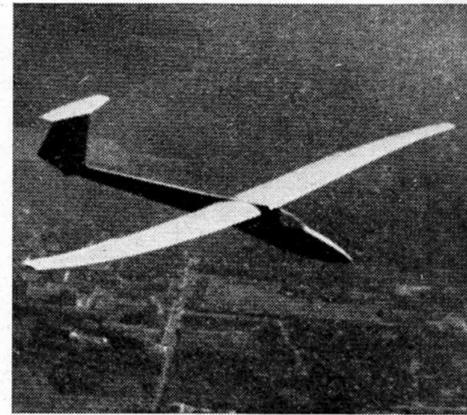
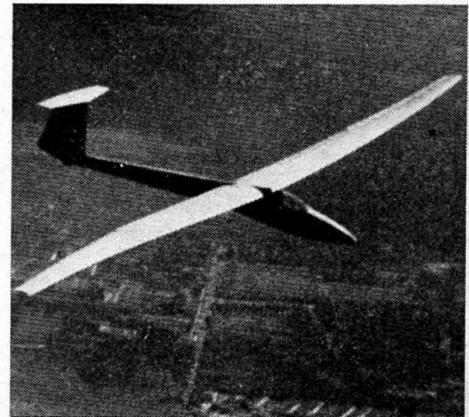
Die Bilder sind Vergrößerungen von einem kleinen Film und der Hintergrund ist nicht sehr klar, sie zeigen aber ziemlich deutlich die Biegung und Torsion des Flügels. Figur 1 und 2 beziehen sich auf die Form a und die Figur 3 und 4 auf die Form b. Alle entsprechen ungefähr der grössten Amplitude.

When neither aileron mass balance nor rudder damper was fitted, wing flutter could be generated by moving the ailerons by the stick more or less sharply in two different modes of anti-symmetric oscillation:

- (a) With a frequency $f = 3.3$ Hz at $V = 90$ km/h
- (b) With a frequency $f = 5.8$ Hz at $V = 140$ km/h

The modes were respectively the fundamental and first overtone bending, accompanied in each case by torsion and aileron movement; some fuselage torsion was also present. A particularly interesting feature of the oscillations was that the amplitude built up to a

Figure 1 and 2: Anti-symmetric wing bending oscillation $f=3.3$ Hz at $V=90$ km/h.

When the ailerons were mass-balanced, no wing flutter occurred, and when the rudder damper was fitted no fuselage torsion occurred.

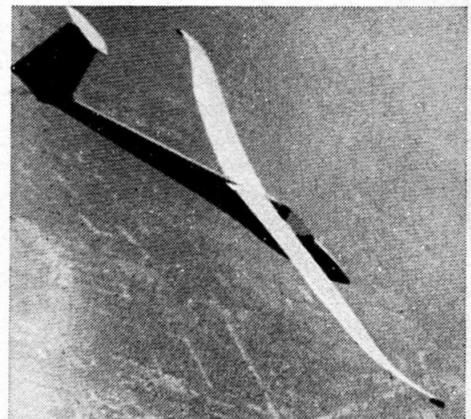
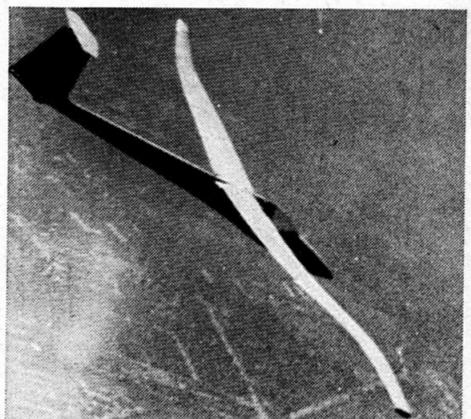
Figure 3 and 4: Anti-symmetric wing bending oscillations $f=5.8$ Hz at $V=140$ km/h.
